Innovative Brandschutzbemessungsmethoden in bestehenden Gebäuden in Massivbauweise

Dr.-Ing. Lars Kützing, Dr.-Ing. Dirk Lorenz, Prof. Dr.-Ing. Klaus
Holschemacher

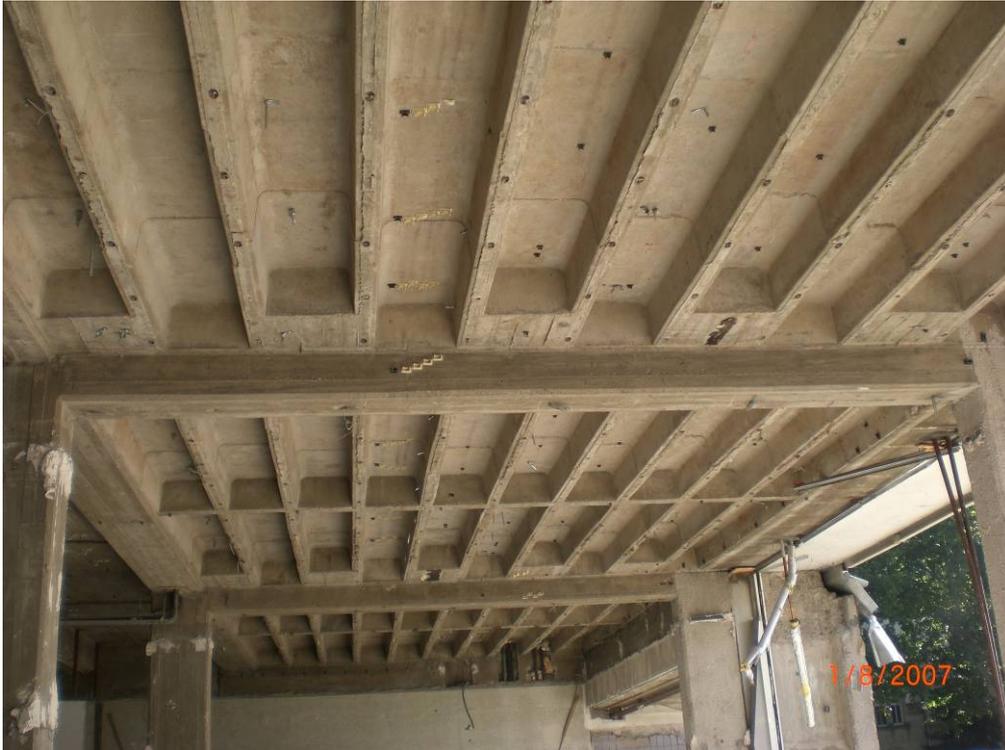
Bild 3: Rippendecke im Gebäudebestand

Die Betondeckungen wurden zu ca. 10 – 40 mm (Stützen), bzw. ca. 15 – 30 mm (Wänden) und ca. 5 – 25 mm (untere Betondeckung der Stahlbetonrippendecken) eingemessen. Erwartungsgemäß spiegelten die niedrigen Betonüberdeckungen im unteren und seitlichen Bereich der Stahlbetonrippendecken die Philosophie früherer Bemessungsnormen wieder, wonach hier insbesondere die größtmögliche Ausnutzung der statischen Höhe angestrebt wurde, um den Stahlverbrauch zu minimieren. Besondere Anforderungen infolge der Umweltbelastungen (Expositionsklassen) bzw. des Brandschutzes waren seinerzeit nicht bekannt und wurden nicht berücksichtigt.

Der ausschließliche Vergleich mit den Vorgaben von DIN 4102 Teil 4 führt also zu dem Ergebnis, dass insbesondere die Geschossdecken, bei einer Brandeinwirkung von unten, die bauordnungsrechtlich vorgegebene feuerbeständige Eigenschaft nicht aufweisen.

Insbesondere der Nachweis der Deckenkonstruktionen im Kellergeschoss (linienförmig gelagerte Flachdecke) aber auch in den aufgehenden Geschossdecken (Ortbetonrippendeckenkonstruktion) konnte mittels einer Nachweisführung gemäß DIN 4102-4 hier jedoch nicht erfolgreich geführt werden.

Durch die Autoren dieses Beitrages wurde dann vorgeschlagen, die vorhandenen Brandszenarien im Gebäudebestand zu beschreiben und mit realistischeren Steifigkeitsansätzen der Konstruktion in Vergleich zu stellen. Neben diesen technischen Betrachtungen war jedoch weiterhin auch die baurechtliche Situation im Genehmigungsverfahren zu beachten. Entsprechende Diskussionen mussten mit der Berufsfeuerwehr und der unteren Bauaufsichtsbehörde abgestimmt und konsensual beschieden werden. Diese Diskussionsansätze wurden durch geeignete thermische Analysen untermauert.
